prof. dr hab. Inż. Julian Paluch  
54-130 Wrocław,  
ul. Bulwar Ikara 12/49

#### OPINIA TECHNICZNA

dotycząca awarii zbiornika retencyjnego na terenie Nadleśnictwa Biłgoraj, Leśnictwo Bojary  
w zlewni rzeki Białej Łady na potoku Osa

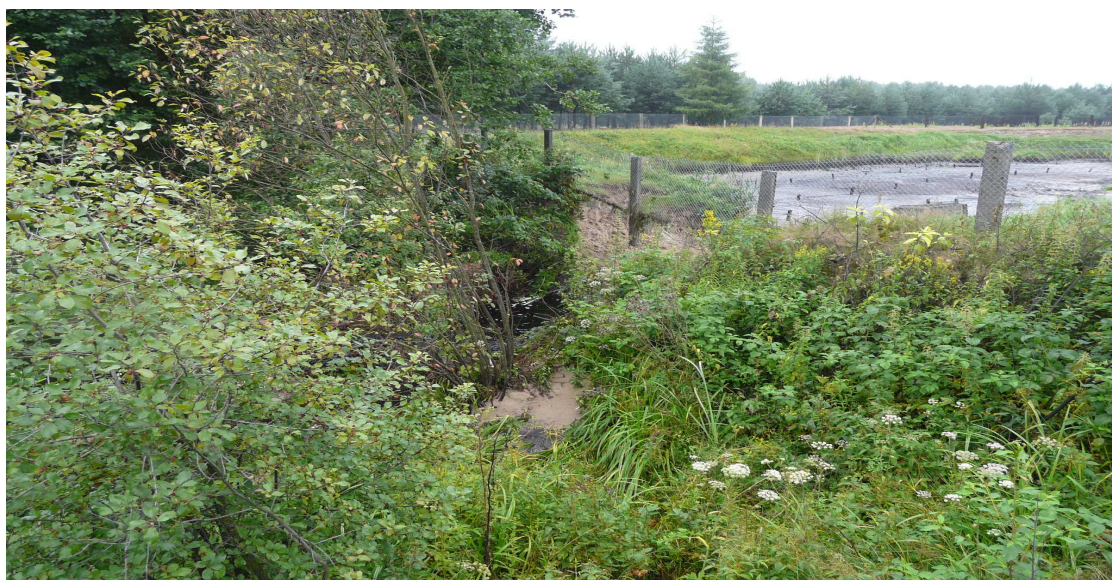
Fot. 1. Opróżniony staw rybny po rozerwanej grobli w rejonie Rap Dylańskich – fot. Prac. Straży Leśnej Nadleśnictwa Biłgoraj.

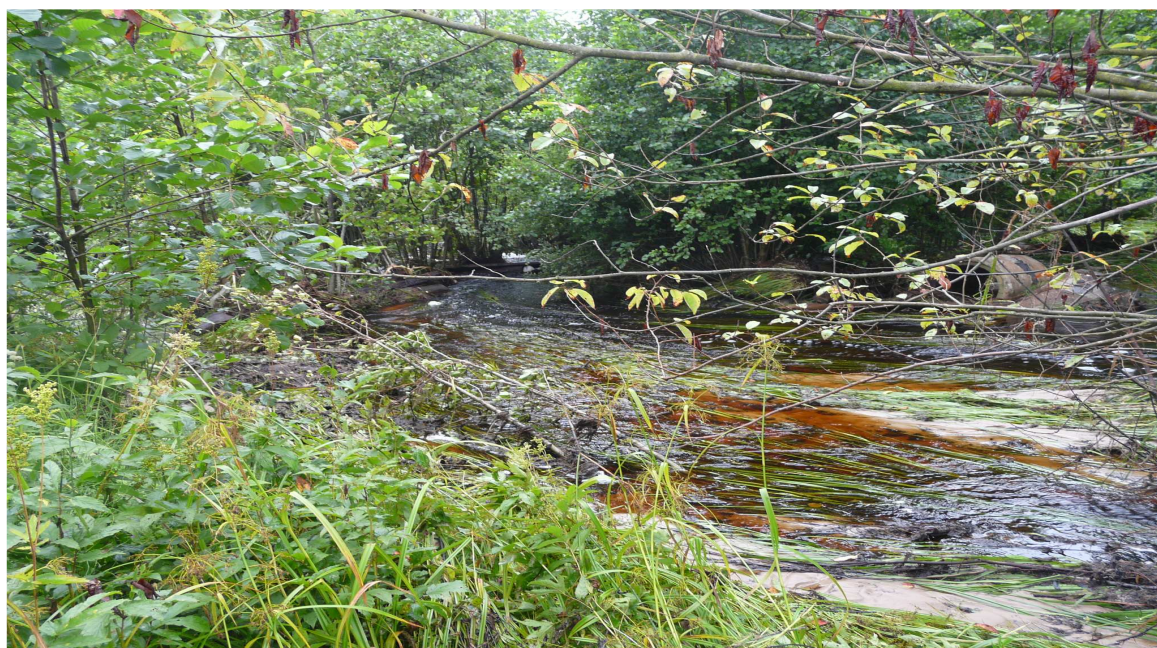
Fot. 2. Efekt spływającej strugi wody ze stawu po rozerwaniu grobli; Autor jak fot. 1.

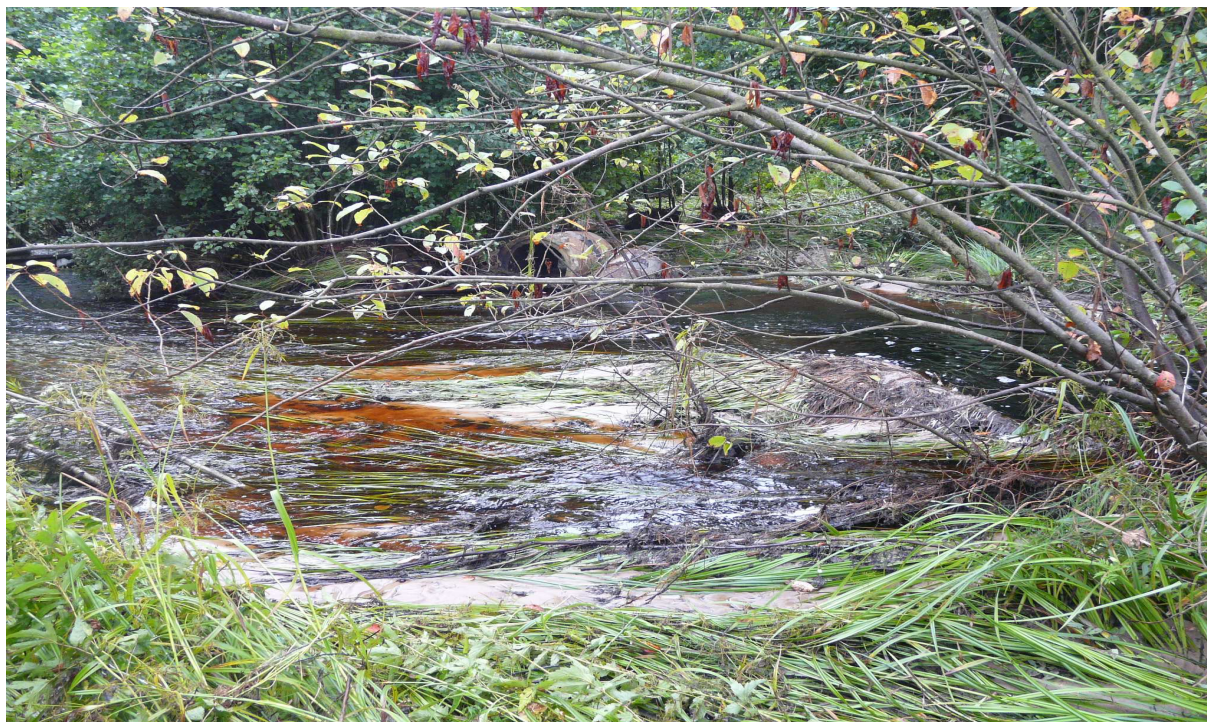
Fot. 3. Spływ wody ze stawu po rozerwaniu grobli; Autor jak fot. 1.

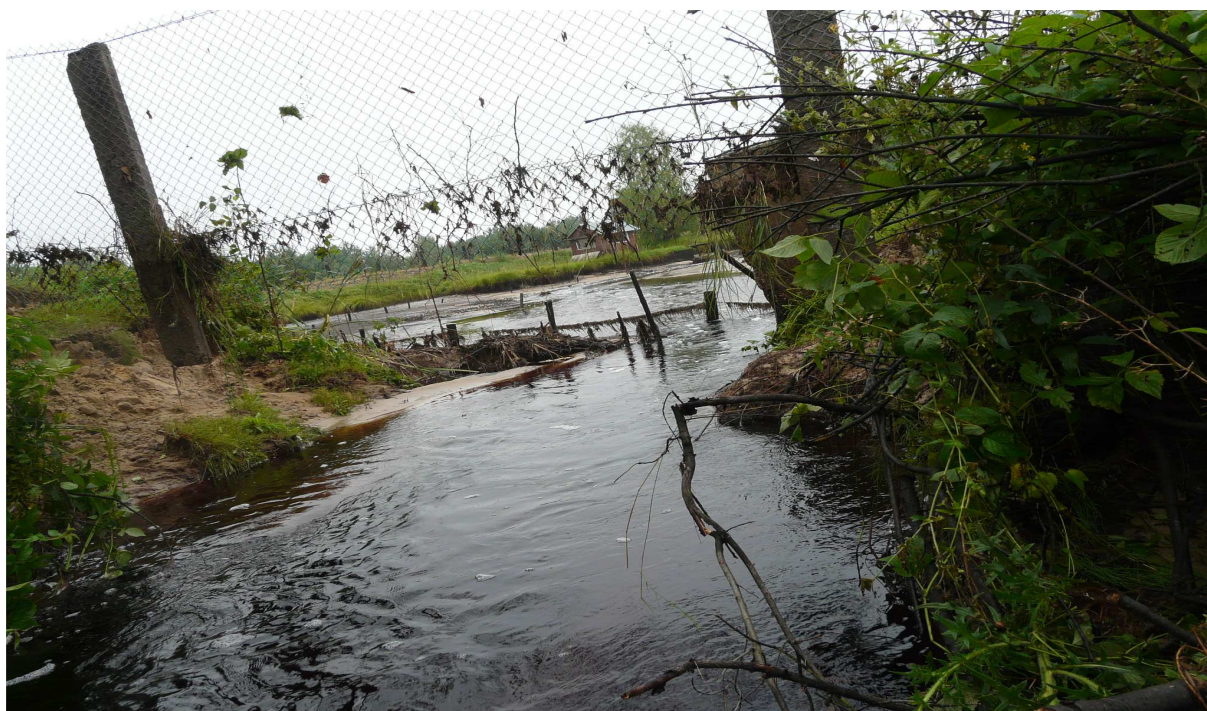
Fot. 4. Wypływająca woda ze zniszczonego stawu wiejskiego w Rapach Dylańskich; Autor jak fot.1.

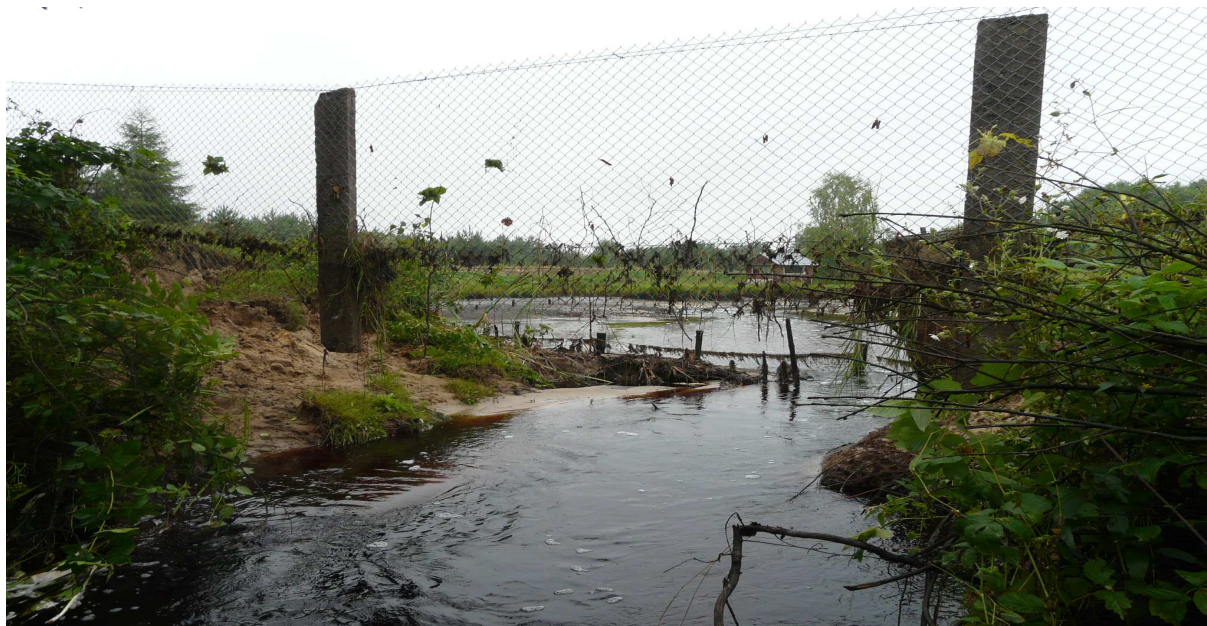
Fot. 5 Inne ujęcie obiektu jak na fot 4

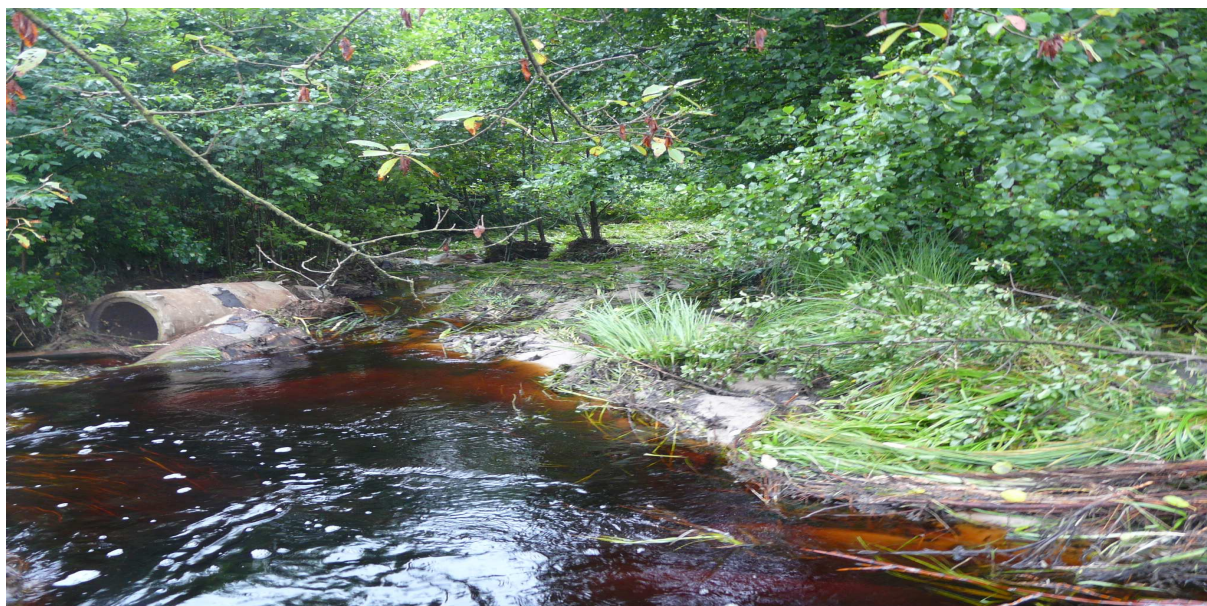
Fot. 6. Obraz niszczącej energii wodnej w potoku Osa powyżej zbiornika retencyjnego  
Bojary; Autor jak fot. 1.

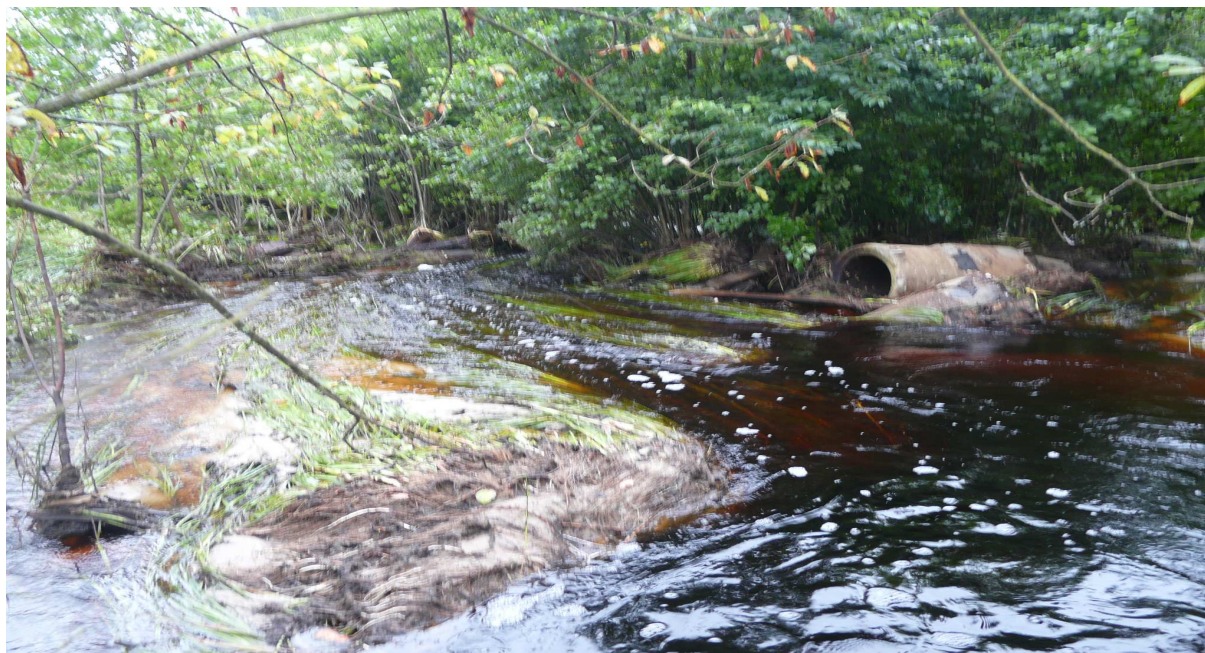
Fot. 7. Inne ujęcie obiektu jak fot. 6.

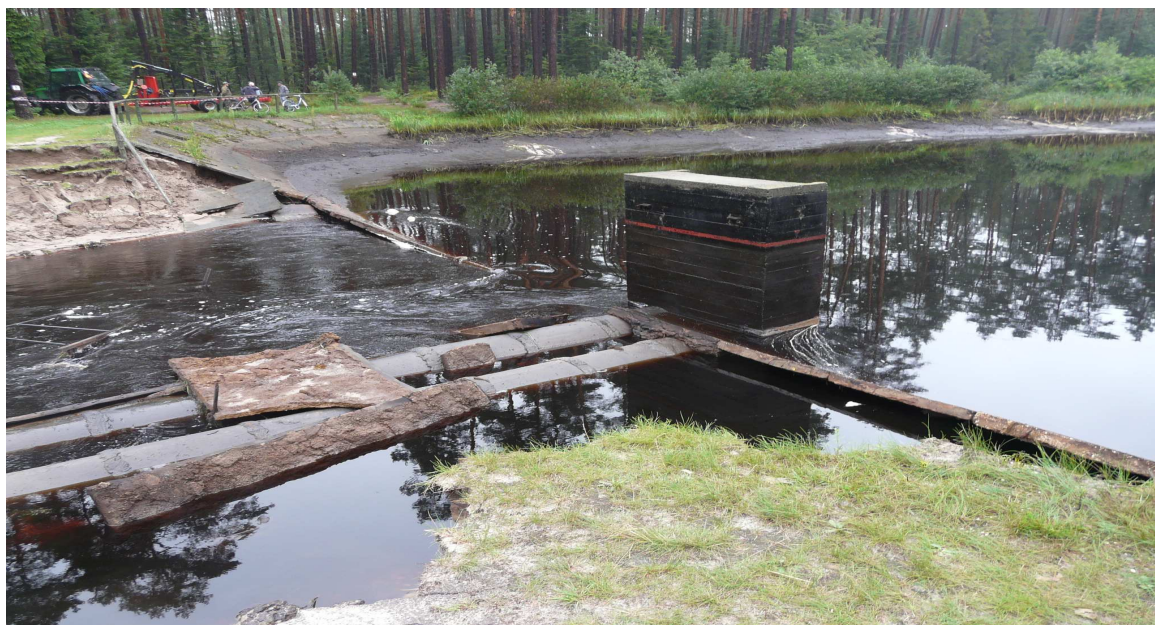
Podczas awarii „Zbiornika retencyjnego Bojary” zniszczony został nasyp ziemny zapory czołowej na długości około 25 m – fot.8. Urządzenia spustowe tego zbiornika – młoch spustowy (stojak) i dwa rurociągi odbierające z niego wodę (leżak 2  $\Phi$  800 mm) nie uległy przemieszczeniu. Płyty betonowe do ubezpieczania skarpy odwodnej zapory czołowej na odcinku rozmytym zostały zniszczone i przemieszczone w dół cieku.

Fot. 8. Zbiornik retencyjny Bojary po przerwanej grobli czołowej – widok części wlotowej do urządzeń spustowych (stojak i leżak mnicha) w powstałej wyrwie. Fot. Autor opinii.

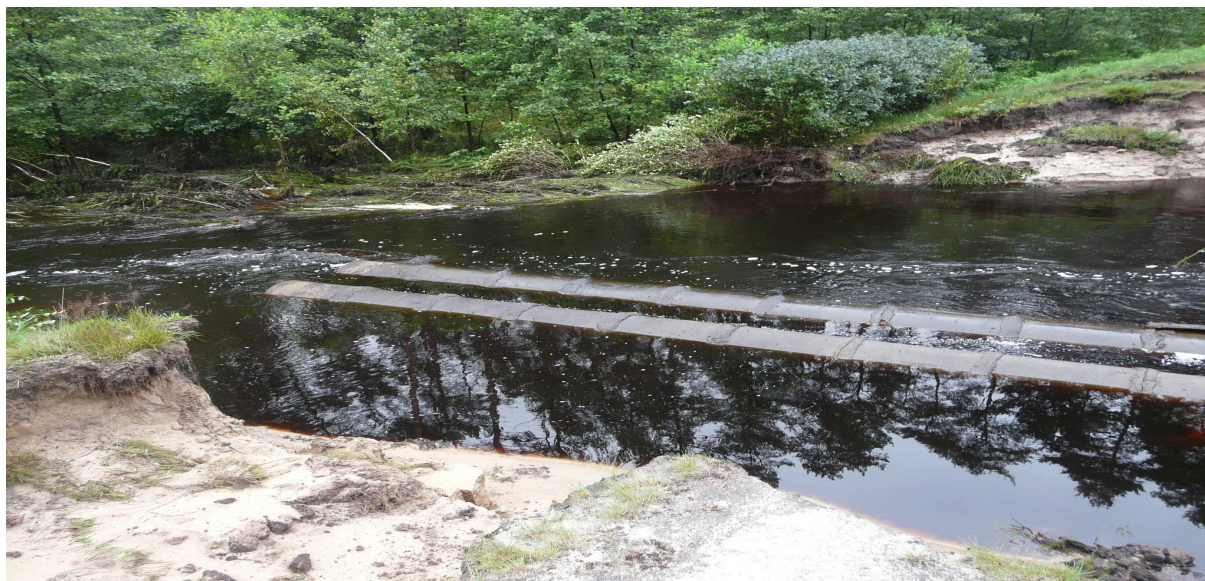
Fot. 9. Odślonięte fragmenty łożyska po zniszczeniu grobli czołowej w dniu 1.08.2011r. Fot. Autor opinii.

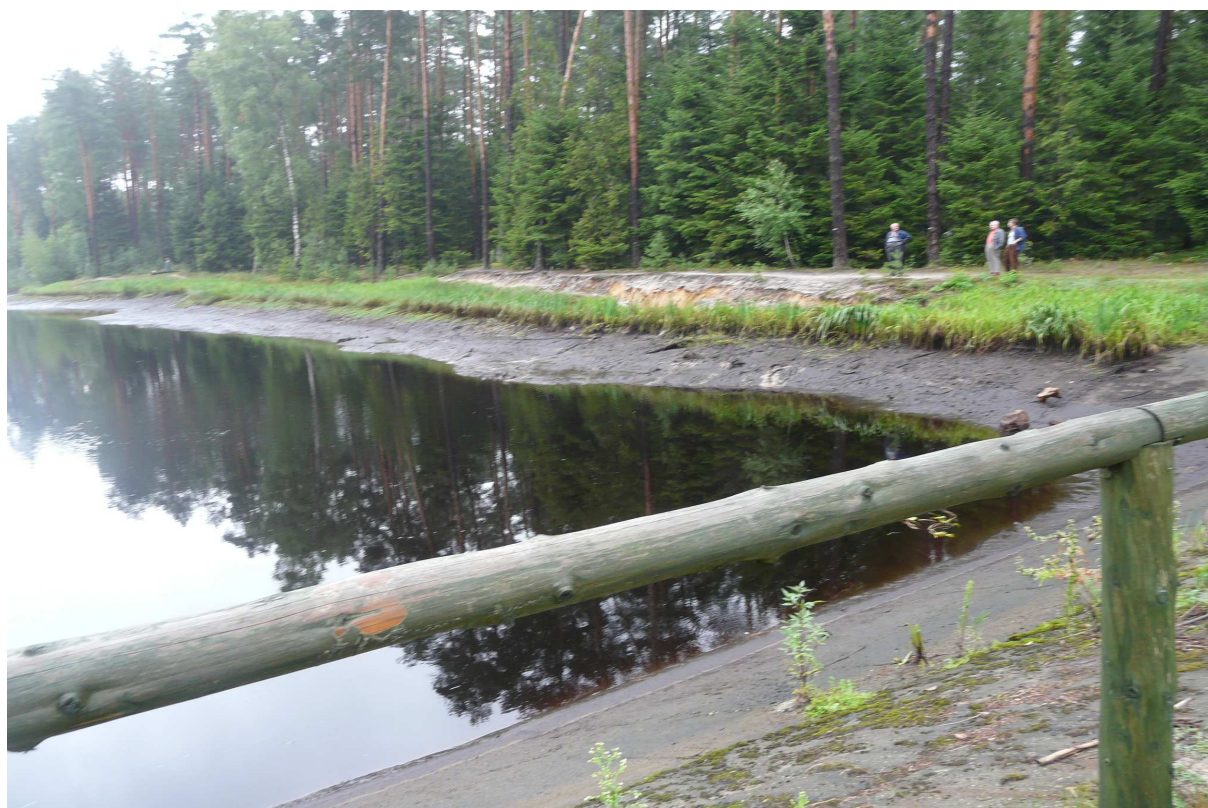
Fot. 10. Lewo brzeżny narożnik zbiornika po awarii grobli. Miejscowi mieszkańcy oceniający skutki awarii. Fot. Autor opinii w dniu 1.08.2011r.

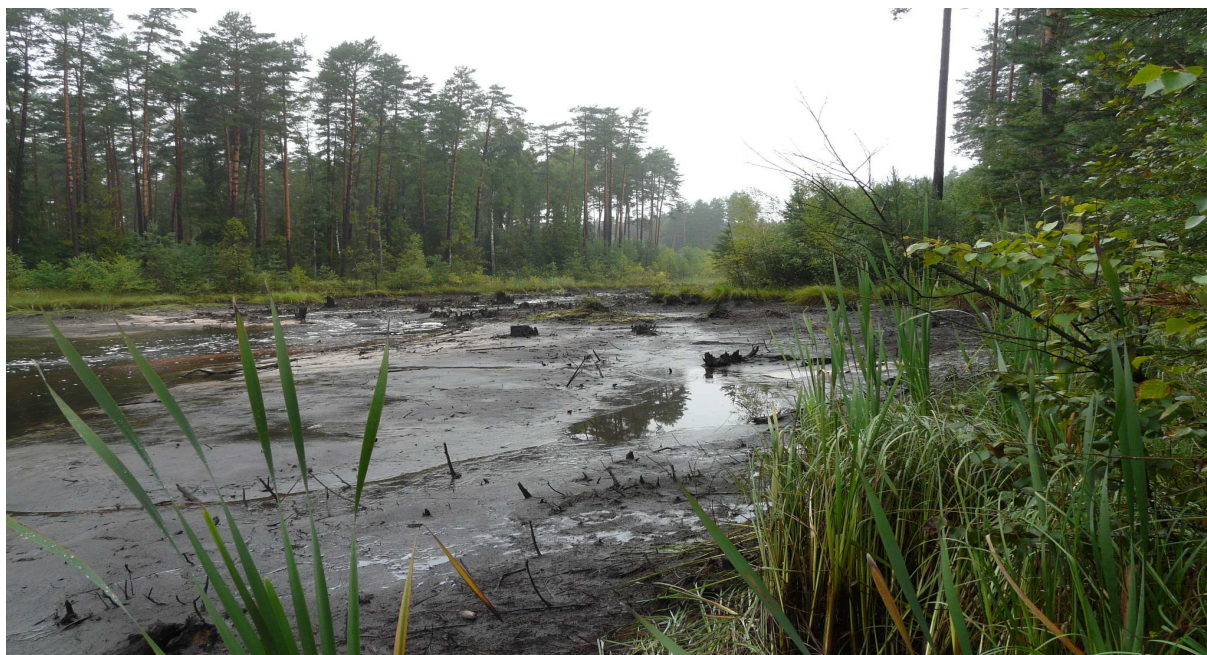
Fot. 11. Dno zbiornika w rejonie wlotu po awarii (po spłynięciu wody z czaszy). Fot. Autor opinii.

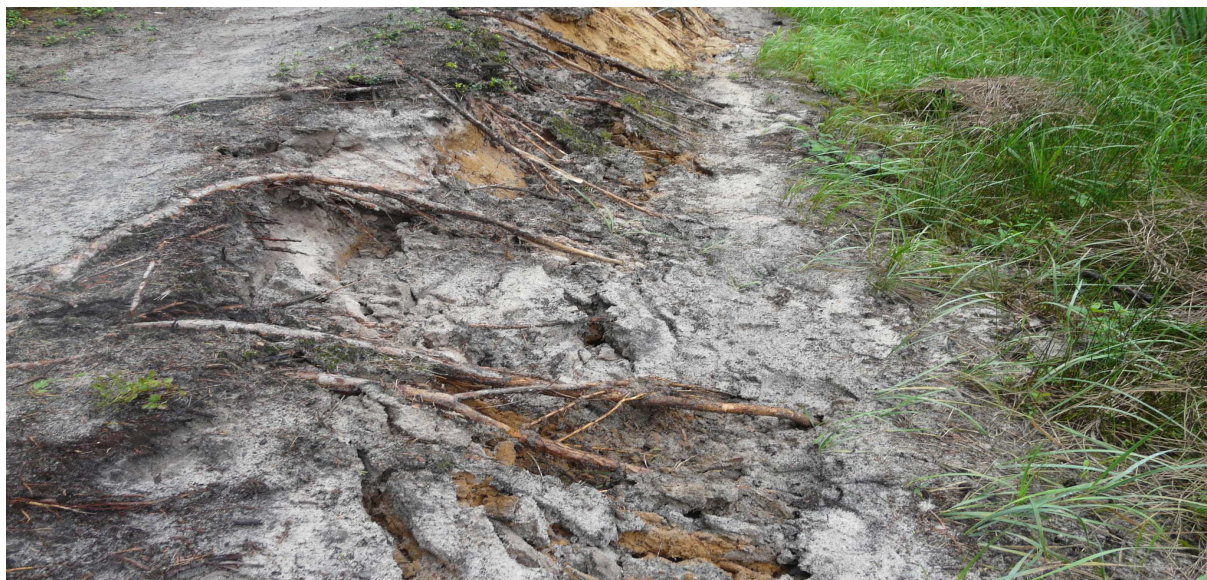
Fot. 12. Spływająca skarpa do czaszy zbiornika po gwałtownym odpływie wody mimo gęstej sieci korzeni drzew. Fot. Autor opinii.

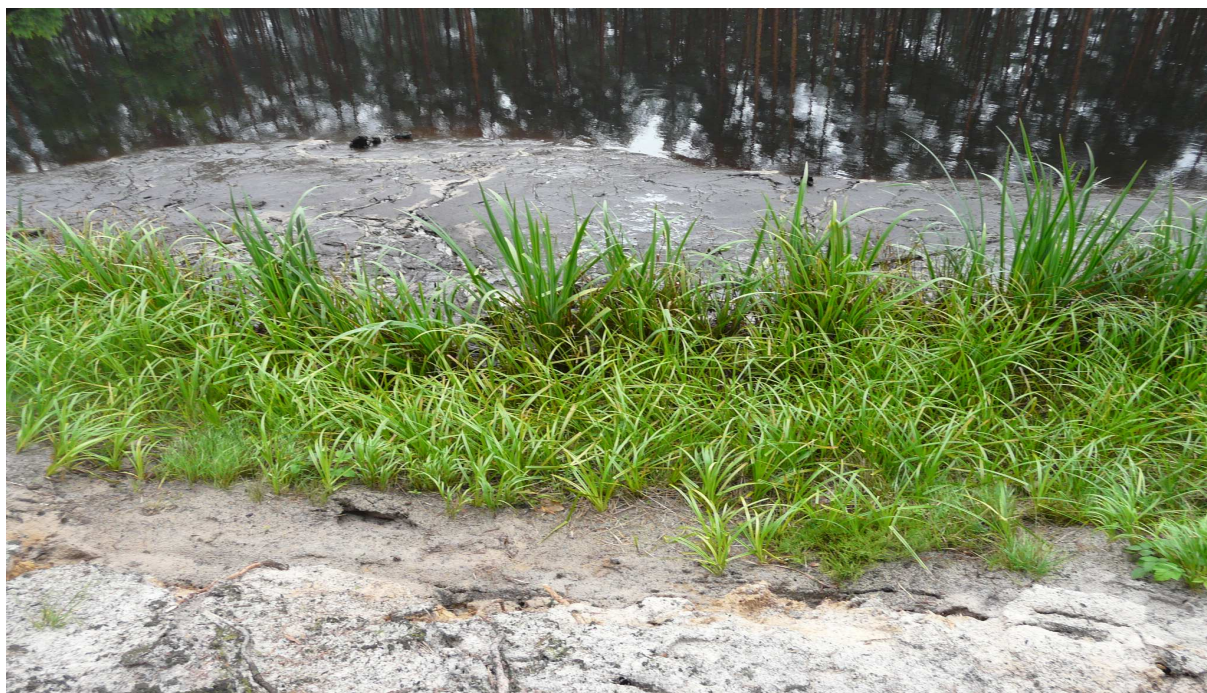
Fot. 13. Obsunięta skarpa zbiornika po spłynięciu wód z czaszy zbiornika. Fot. autor opinii.

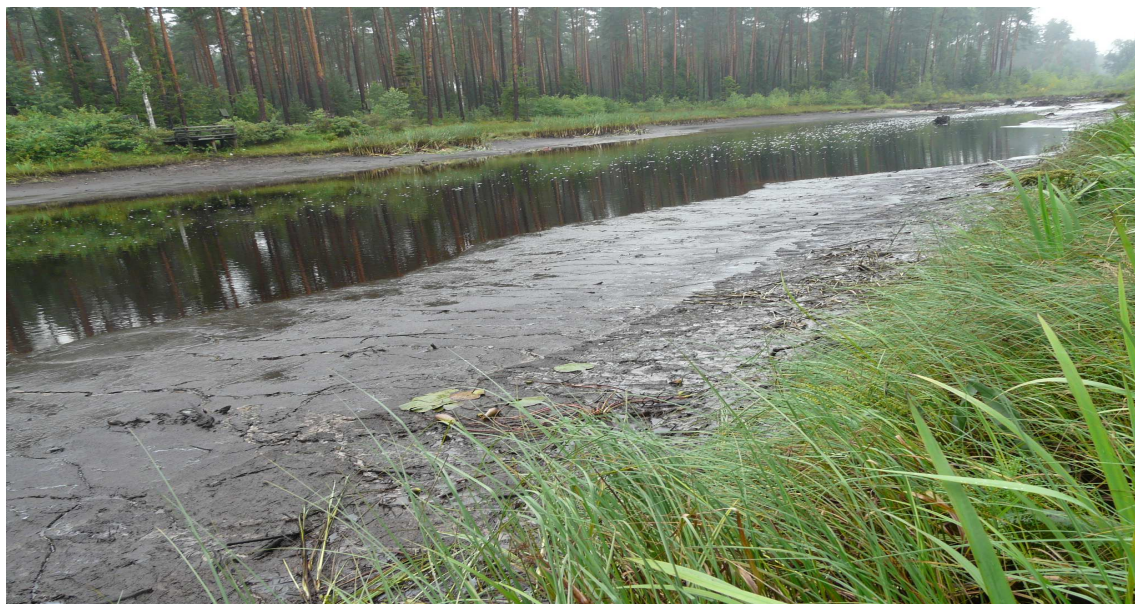
Fot. 14. Widok dna zbiornika po spłynięciu wód burzowych w dniu 1.08.2011r. Fot. autor opinii.
